## DIE RESTAURIERUNG DER MARIENKIRCHE IN SALZWEDEL

› Ivo Hammer, Andreas Huth

### ZUR GESAMTRESTAURIERUNG VON 1996 BIS 2008 – EIN CHRONIKALISCHER ÜBERBLICK

## ZUR RESTAURIERUNG DER WANDOBERFLÄCHEN DES INNENRAUMS – UNTERSUCHUNGEN UND KONZEPTE DER HAWK HILDESHEIM › Ivo Hammer<sup>1</sup>

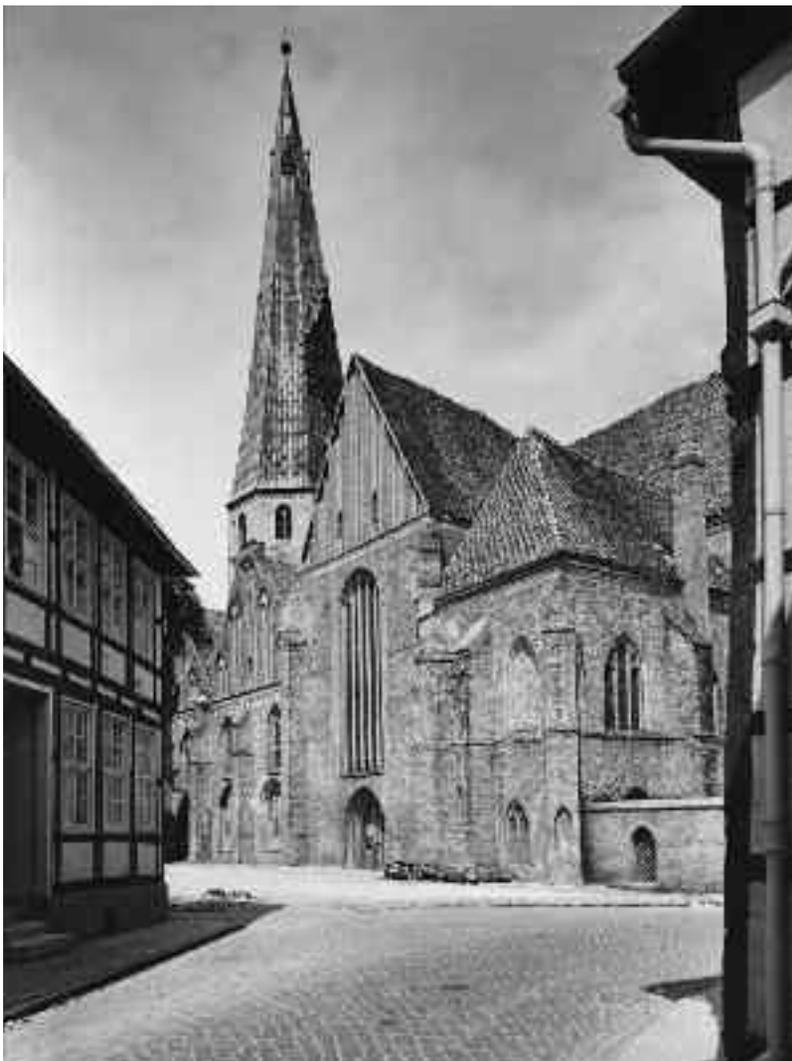
ABB. 2

Der schwere Orkan, welcher am 13. November 1972 über Norddeutschland hinweg zog, hinterließ am Turmhelm der Hauptpfarrkirche St. Marien zu Salzwedel ein Bild der Verwüstung. Löcher von rund 100 m<sup>2</sup> Fläche klafften in der historisch überlieferten Bleischarendeckung (Abb. 2), vor allem an den nordwestlichen Teilflächen des spätgotischen Steilhelmes. Das 1495/96 (d) abgebundene historische Helmtragwerk war hinsichtlich seiner Standsicherheit und Gefügestruktur stark in Mitleidenschaft gezogen worden. Neben der Erneuerung der Turmspitze infolge des Blitzeinschlages vom 19. Mai 1724 stellte der Sturmschaden der 1970er Jahre bislang die größte Bestandsgefährdung für den Glockenturm der Marienkirche dar, welcher mit 86,5 m Gesamthöhe zu den höchsten Kirchtürmen der Altmark gehört. Nach langwierigen Verhandlungen über Baukapazitäten und Fragen der Materialbeschaffung erfolgte zwischen 1982 und 1990 die Eindeckung der vier nördlichen Helmsegmente in weichem Kupferblech von 0,63–0,65 mm Stärke, ohne die Arbeiten am Turmhelm gänzlich abschließen zu können. So wurden 1996/97 weitere Planungen zur vollständigen Sicherung und Instandsetzung des Turmhelmtragwerkes einschließlich seiner Eindeckung aufgenommen. Die statisch-kon-

Ansicht der Kirche von Südosten, beschädigtes Turmdachwerk nach dem Sturm, 1973

struktive Sicherungskonzeption akzeptierte die historische Helmkonstruktion als statisch wirksames Bauteil und entwickelte eine traditionelle zimmermannsmäßige Reparaturtechnologie unter Hinzufügung zusätzlicher aussteifender Tragglieder.

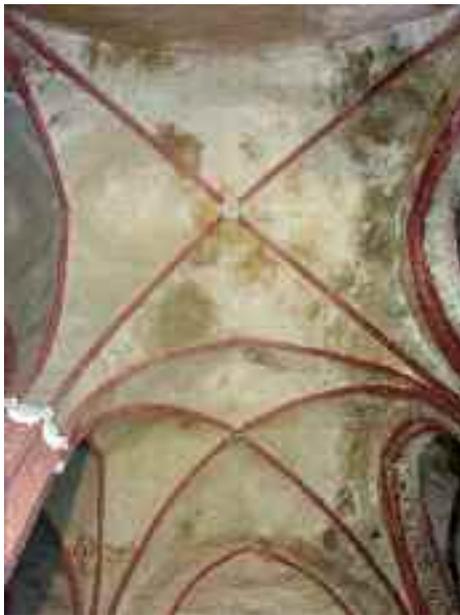
ABB. 7

Blick in das Gewölbe des östlichen Nordjochs des Westbaus. Stark beschädigter Putz der Gewölbeseigel (14./15. Jh.) mit älteren Reparaturen, überwiegend von 1955–1958. Wesentliche Ursache der Schäden ist die Infiltration von Wasser aus dem Dachbereich und der damit verbundene Transport löslicher Salze, 2006

Der Zeitrahmen für die Innenrestaurierung war äußerst knapp bemessen.<sup>8</sup> Vor diesem Hintergrund konzentrierten sich die Untersuchungen der HAWK zunächst auf die stark beschädigten Oberflächen der Wände, Pfeiler und Gewölbe (Abb. 7), insgesamt eine riesige Fläche von ca. 5.900 m<sup>2</sup>, zumal eine restauratorisch-konservatorische Behandlung von beschädigten Teilen der Putze in diesem Bereich entsprechend landläufiger handwerklicher Vorgehensweise und aus Kostengründen zunächst nicht vorgesehen war.

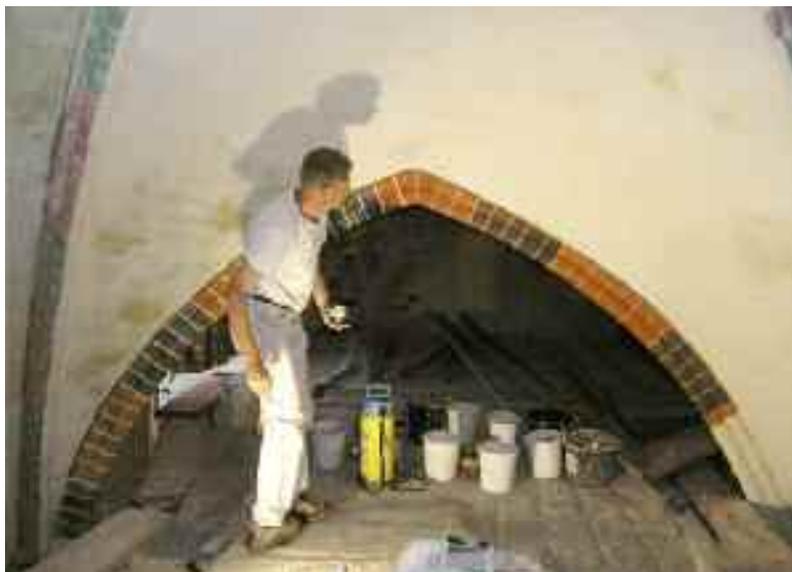
ABB. 9  
Nördliches Nordseitenschiff, zweites Joch von Osten. Pilotarbeit in Kalk-Freskotechnik, Pigmente: Feinaufschlämmung von lokalem Sand (gelb-braun), Ziegelmehl und Holzkohle, 2007

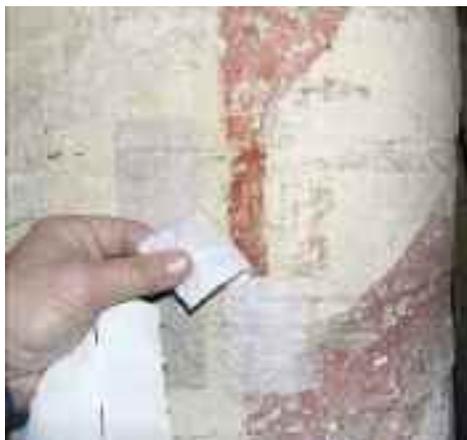
ABB. 14

Segenskammer, Nordostecke. Detail der dekorativen Bemalung, wohl um 1500. Reinigungsprobe: Rekonversion des Gipses in Kalk mittels Ammoniumcarbonat-Kompresse. Der ursprüngliche Farbton der mit Feinaufschlämmung von Sand gefärbten hellen Kalktünche wird sichtbar und dient als Referenzfläche für die Wiederherstellung der Wandfassung in der Marienkirche, 2007

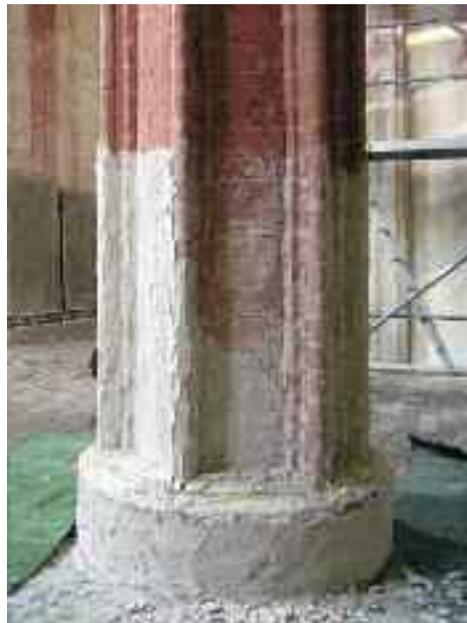
Die Folgen der häufigen Infiltration von Wasser im Gewölbe bzw. im bodennahen Bereich, nämlich die Konzentration löslicher Salze an der Putzoberfläche und die Bildung von Gipskrusten, erforderten konservatorische Maßnahmen. In der Vergangenheit wurde schon ein beträchtlicher Teil des Putzes aus dem 14. Jahrhundert in verschiedenen historischen Phasen erneuert, aber dennoch waren mehr als 40 % des ursprünglichen Putzes noch erhalten, also ca. 2000 m<sup>2</sup>. Die hygroskopischen Salze, die bei den natürlichen Schwankungen der relativen Luftfeuchtigkeit des Innenraums um 60–70 % RLF durch Anziehung des Wassers aus der Raumluft zwischen Lö-

**ABB. 20**  
Südliches Seitenschiff, westlicher Pfeiler. Putzkomresse zur Salzverminderung während der Abnahme, 2007

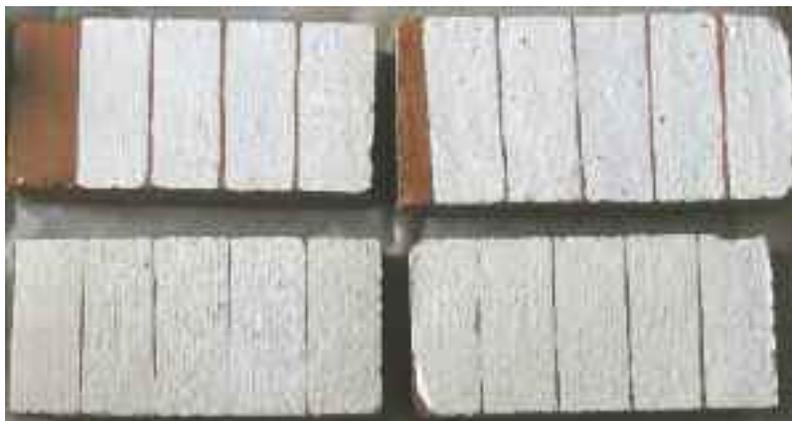
**ABB. 22**  
Proben der HAWK für Qualität und Pigmentierung der Grundschlämme mit Feinsilikaten, 2007

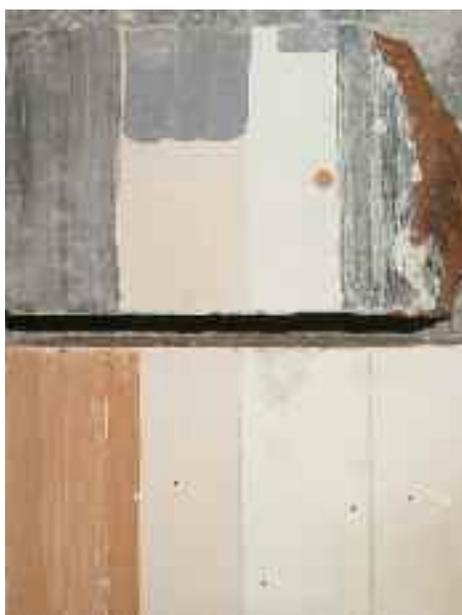
**ABB. 23**  
Proben der HAWK für Technik und Farbton der polychromen Fassung mit durch Feinsilikate pigmentierter Kalkschlämme, Ziegelmehl und Holzkohle, 2007

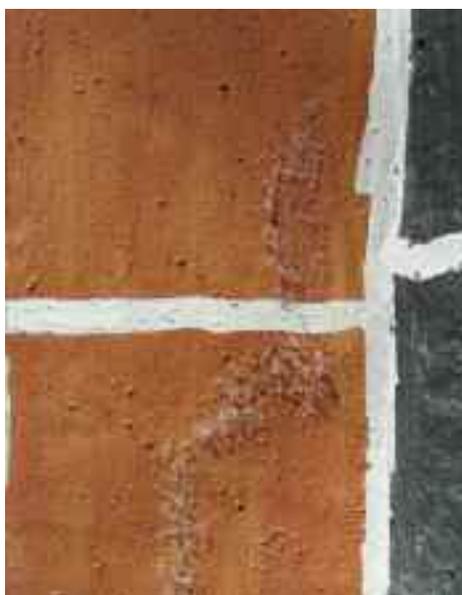
**ABB. 24**  
Detail Pfeiler südliches Seitenschiff, nach der Restaurierung 2007/08. Der Kalkanstrich ist durchlässig für Wasser in flüssiger Form, kleine Ausblühungen sind zunächst nicht schädlich, 2008
