MODERNISM IN GDYNIA

ARCHITEKTURA PRZEMYSŁOWA,
PORTOWA I MIEJSKA XX WIEKU

**INDUSTRIAL, PORT AND URBAN ARCHITECTURE
OF THE 20th CENTURY**

MODERNIZM W EUROPIE - MODERNIZM W GDYNI ■ NR 8
Architektura przemysłowa, portowa i miejska XX wieku
MODERNISM IN EUROPE – MODERNISM IN GDYNIA • NO. 8
Industrial, port and urban architecture of the 20th century

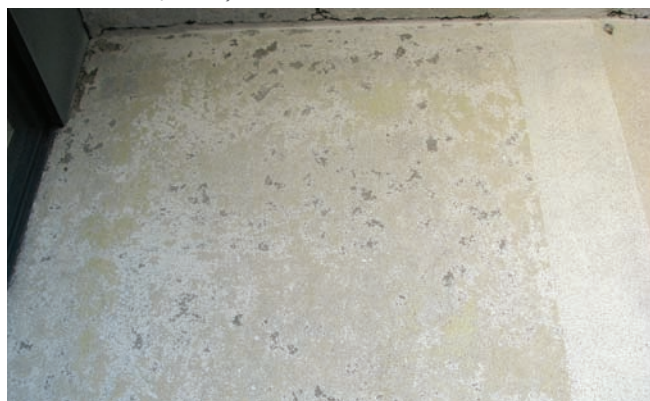
1. Brno (Czechy), Dom Tugendhatów, 1930, Ludwig Mies van der Rohe, taras II piętra, narożnik północno zachodni elewacji północnej, detal; (po prawej, jasny pasek): usuwanie wapna za pomocą mikrodluta, wykonane przez konserwatora-restauratora, 2004; pozostała powierzchnia: uszkodzenie oryginalnej powierzchni elewacji spowodowane brakiem staranności rzemieślnika podczas ręcznego czyszczenia pneumatycznym młotkiem igłowym, 2011 (fot. Ivo Hammer 5/2011)

1. Brno (Czech Republic), Tugendhat House, 1930, Ludwig Mies van der Rohe, 2nd floor, terrace, north-west corner, north facade, detail; (right, light stripe): Removal of the whitewash using a micro chisel, carried out by a conservator-restorer, 2004; Remaining surface: damage to the original facade surface due to lack of care during manual cleaning by a craftsman using a pneumatic needle hammer, 2011 (Photo Ivo Hammer 5/2011)

wana w planach ponownego wykorzystania zabytku architektonicznego, adaptacji do współczesnych wymagań i odpowiednim projekcie, wszelkie interwencje doprowadzą do zafałszowania zabytku, uszkodzenia a nawet zniszczenia „skóry”, a zabytek – w swoim wyglądzie – stanie się surogatem (il. 1, 2).

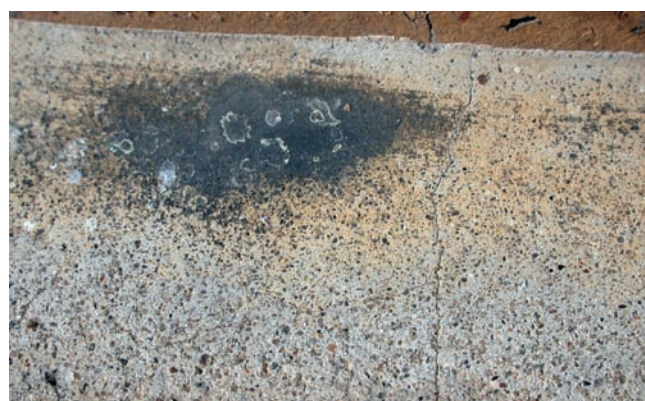
2. Alfeld (Niemcy), Fagus Werk, 1911, Walter Gropius i Adolf Meyer, detal tynku, powierzchnia o żółtawym kolorze, dopasowanym kolorystycznie do cegieł licowych elewacji. Uszkodzenia spowodowane nieostrożnym piaskowaniem (fot. Ivo Hammer 1999)

2. Alfeld (Germany), Fagus Werk, 1911, Walter Gropius / Adolf Meyer, plaster detail, with a yellowish color of the surface, which matched in color to the facing bricks of the facade. Damage caused by careless sandblasting (Photo Ivo Hammer 1999)

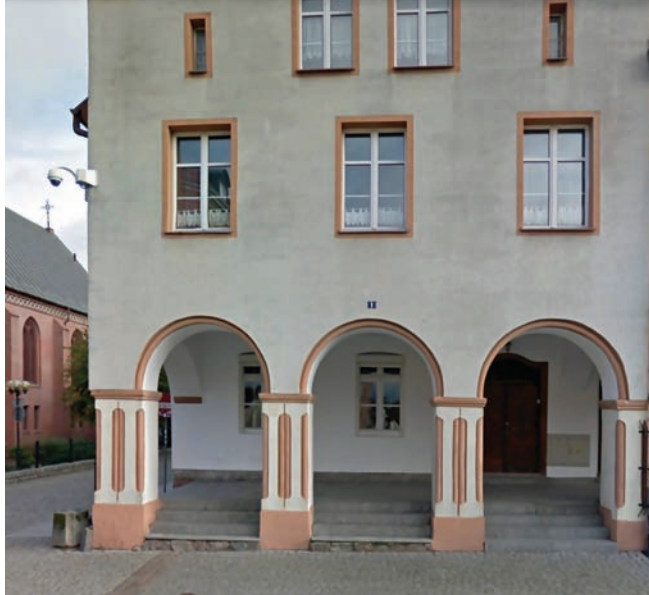
3. Olsztyn (Polska), rekonstrukcja z lat sześćdziesiątych XX w. budynków Stare Miasto 1 i kościoła ewangelickiego – tradycyjne powierzchnie wapienne. Polska tradycja rzemieślnicza była wciąż żywa (fot: widok ulicy z Google maps, 2017)

3. Olsztyn (Poland), Stare Miasto 1 and Evangelical Church. Reconstruction of the Sixties of 20ieth c. Traditional lime surfaces, polish craft tradition was still alive. (Photo: google maps streetview, 2017)

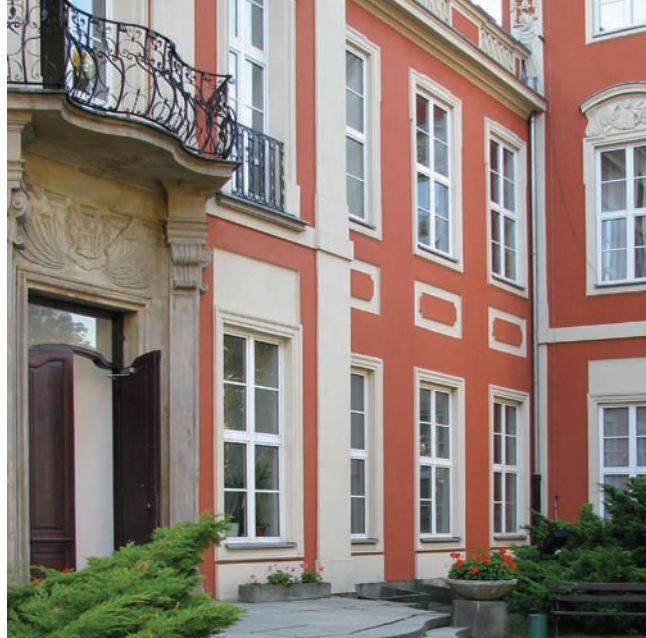
4. Warszawa (Polska), rektorat Akademii Sztuk Pięknych. Nowoczesne jaskrawe kolory zawierające sztuczną żywicę i biel tytanową (fot. Ivo Hammer: 2010)

4. Warsaw (Poland), Academy of Fine Arts, rectorate. Modern garish colours containing artificial resin and titan-white. Photo Ivo Hammer: 2010

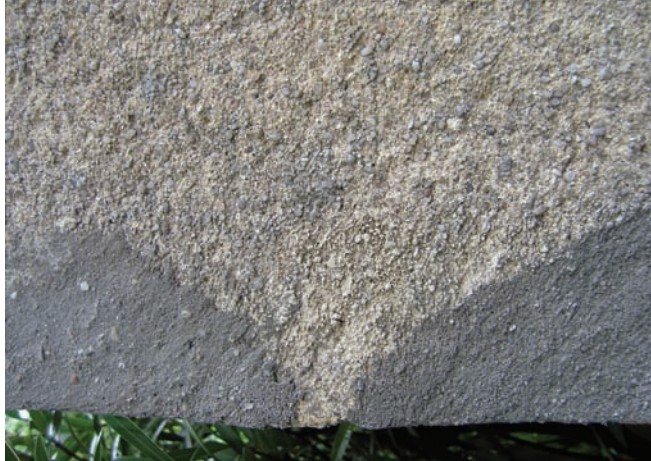
5. Braunlage (Niemcy), Sanatorium Dr. Barnera, Albin Müller 1914. Tynk naturalny żółtawy, porysowany, później odnowiony cementem portlandzkim (fot. Ivo Hammer 2004)

5. Braunlage, Germany, Sanatorium Dr. Barner, Albin Müller 1914. Yellowish natural plaster, scratched, with later repairs using Portland cement. (Photo Ivo Hammer 2004)

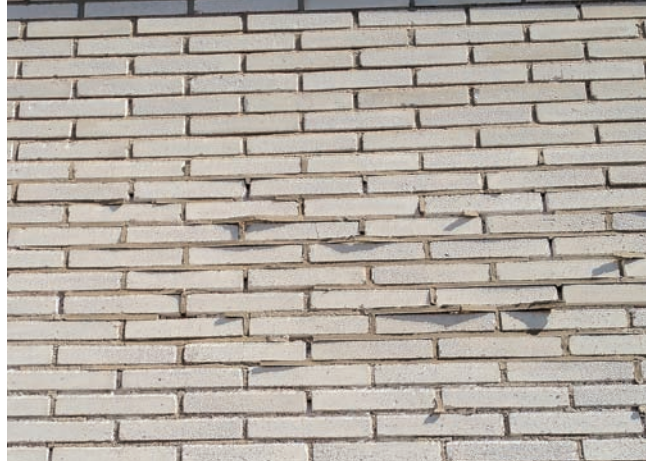
6. Helsinki (Finlandia), Lotnisko Malmi (Malmin lentoasema), Dag Englund, 1935-38. Uszkodzenie łączeń w wyniku naprawy materiałem wodoodpornym (cement portlandzki?) (fot. Ivo Hammer 2012)

6. Helsinki (Finland), Malmi Airport, Dag Englund, 1935-38. Joint damage due to joint repair with waterproof material (Portland cement?). (Photo: Ivo Hammer 2012)

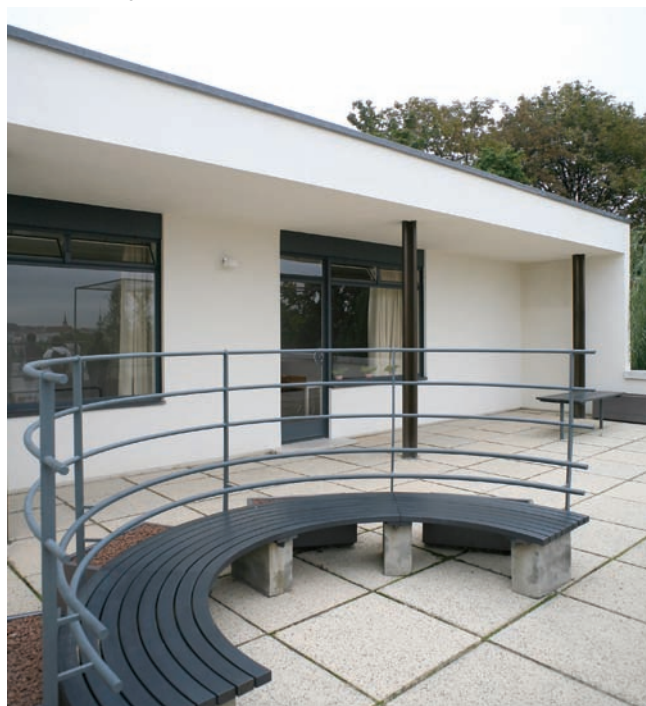
7. Brno (Czech Republic), Tugendhat House, 1930, 2nd floor, terrace, east facing. In the upper part of the eastern wall there is an archaeological window with the original surface. The facade is painted with lime paint pigmented with fine yellowish sand, in the spirit of the historical tradition of periodic manual maintenance (2011). The brass sheets covering the steel pillars bear the original patina. (Photo Jong Soung Kimm 2012)

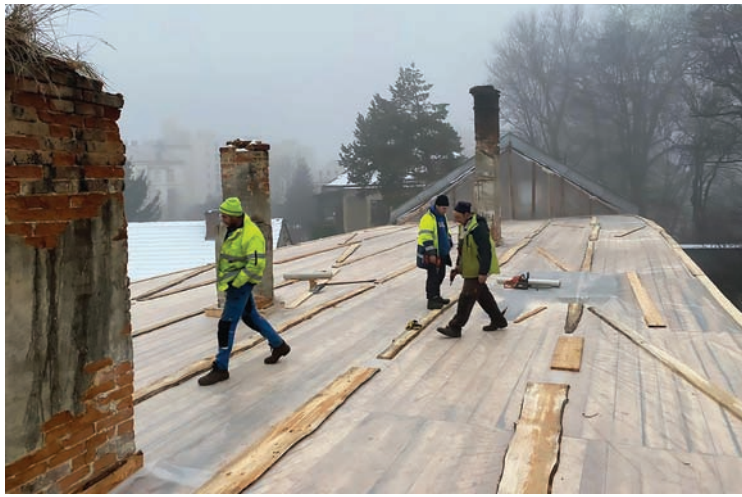
8. Brněnec (Czechy), dawniej niemiecki Brünnlitz, przędzalnia i tkalnia wełny fabryki Oskara Schindlera z lat 1944-45, wpisana na listę zabytków w 2020 r. Brak pokrycia dachowego. Przykład tymczasowej osłony służącej jako środek awaryjny w celu zabezpieczenia zachowanej części budynku (fot. Daniel Low Beer 2021)

8. Brněnec (Czech Republic), formerly Brünnlitz, Löw-Beer wool spinning and weaving factory, former laboratory building (SS building of Oskar Schindler's Concentration Camp 1944-1945), listed heritage since 2020. Lack of roofing. Temporary cover example as an emergency measure to secure the preserved part of the building. (Photo Daniel Low Beer 2021)

Jeśli porowaty mur został nasiąknięty wskutek uszkodzenia dachu i odpływu, należy zauważyć, że podczas wysychania na powierzchni zwykle pojawiają się szkodliwe wykwity solne. W takim przypadku wrażliwe powierzchnie należy zabezpieczyć za pomocą dezynfekcji i osuszyć okładami (il. 8, 9).

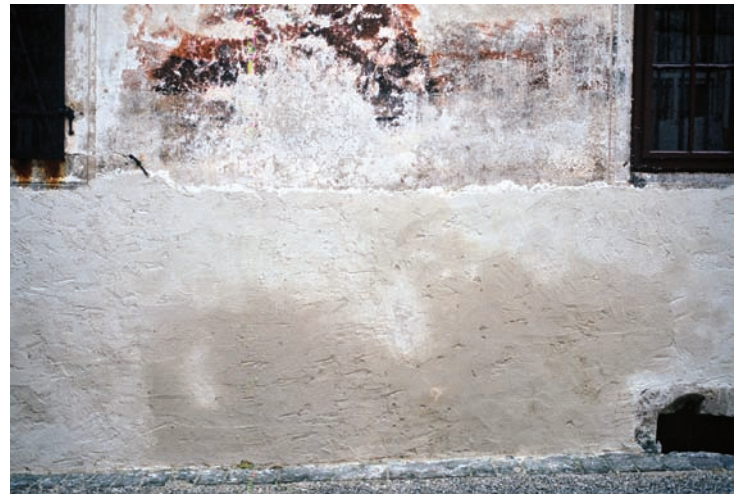
9. Forchtenstein (Austria), zamek – siedziba rodowa książąt Esterhazy, dziedziniec. Doraźne zabezpieczenie malarstwa elewacyjnego z 1687 r. (?) kompresem celulozowym stabilizowanym zaprawą wapienną (fot. Ivo Hammer 1991)

9. Forchtenstein (Austria), ancestral seat of the Esterhazy princes, courtyard. Emergency protection of the facade painting from 1687 (?) using a cellulose compress stabilized with lime mortar. (Photo Ivo Hammer 1991)

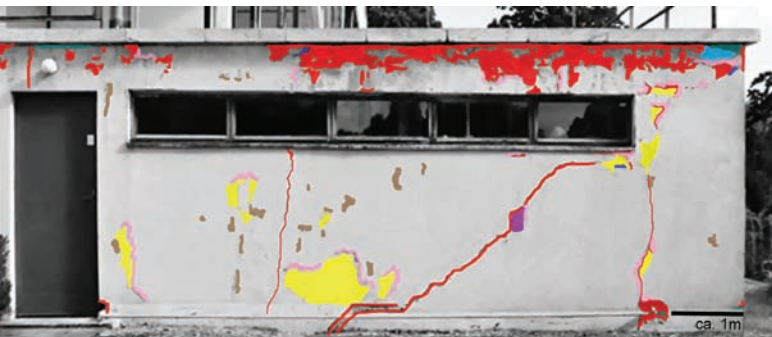
10. Brno (Czechy), Dom Tugendhatów, 1930, Ludwig Mies van der Rohe, schody ogrodowe, ściana zachodnia, odwzorowanie stanu powierzchni architektonicznej na podstawie zdjęcia (fot. HAWK, Hitzler 2004)

10. Brno (Czech Republic), Tugendhat House (1930), Ludwig Mies van der Rohe, garden stairs, west wall, mapping of the condition of the architectural surface based on a photo. (Photo HAWK, Hitzler 2004)

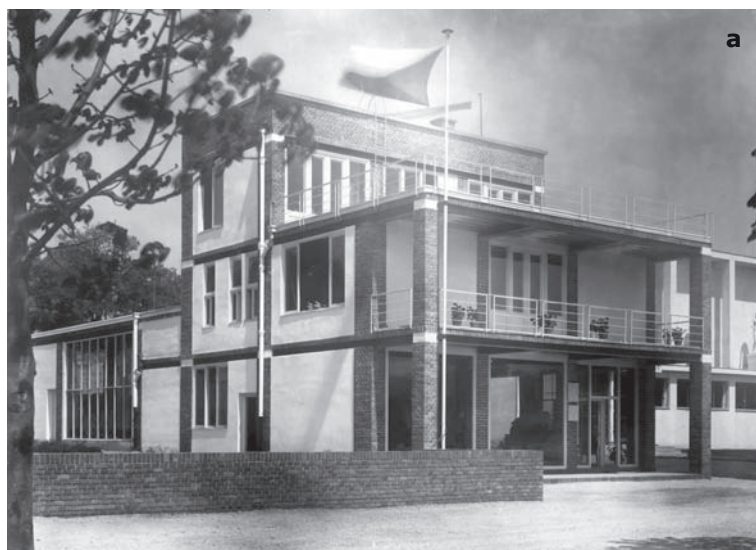
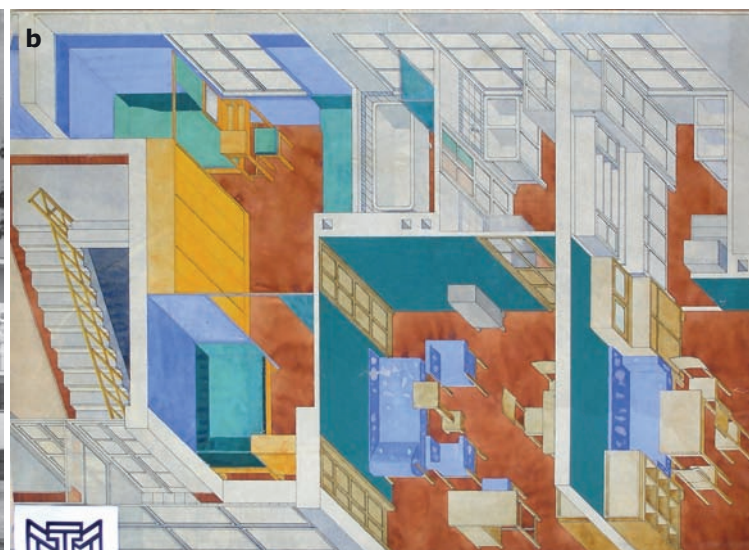
12. Brno (Czech Republic), Fair grounds, Exhibition on the 10th anniversary of Czechoslovakia, Pavillion of the Prague Academy of Applied Arts, Pavel Janák, 1928. **a.** The underside of the loggia is designed in color with a flat decorative painting. **b.** Pavel Janák, Color scheme of an interior, ca. 1930. (Photos: courtesy of National Museum of Technology NTM Prague)

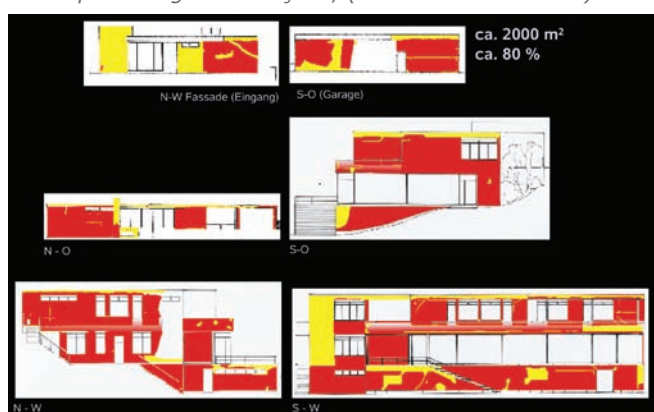
15. Brno (Czech Republic), Tugendhat House 1930, Ludwig Mies van der Rohe. Mapping of the extent of the preservation of the plastering of the façade, (Source : HAWK 2004)

Konserwatorzy-restauratorzy badając i dokumentując stan obiektu (il. 15), rejestrują te partie, które są dobrze zachowane i w ten sposób tworzą punkt odniesienia dla oceny uszkodzeń i efektu starzenia.

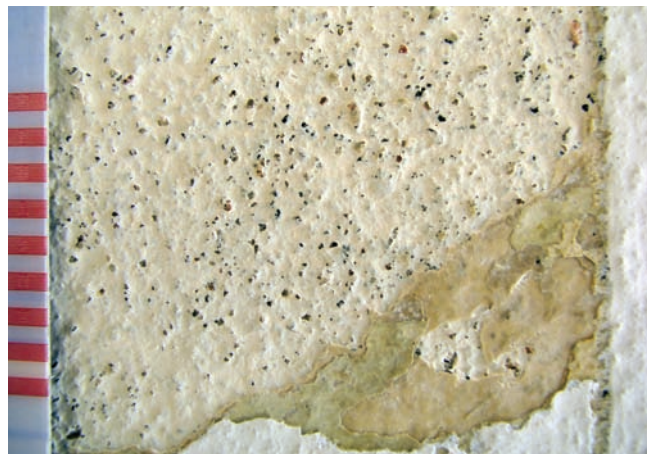
14. Brno (Czechy), Dom Tugendhatów, 1930, Ludwig Mies van der Rohe, elewacja południowa, II kondygnacja, powierzchnia w trakcie czyszczenia wykonywanego przez konserwatora-restauratora przy użyciu mikrodluta pneumatycznego: oryginalna powierzchnia hydraulicznego tynku wapiennego wygładzona deską drewnianą i przemyta bardzo rzadką farbą wapienną pigmentowaną piaskiem mułowym; trzy brązowe wapnowania, zmienione; ostatnia warstwa cementowo-żywiczna z 1985 r. (fot: Ivo Hammer 2011)

14. Brno (Czech Republic), Tugendhat House (1930), South façade, 2nd storey, surface during cleaning performed by a conservator-restorer, using a pneumatic micro-chisel: original surface of hydraulic lime plaster smoothed with a wooden board and washed with a very thin lime paint pigmented with silt grain sand; three brownish limewashes, altered; recent cement-resin wash of 1985. (Photo: Ivo Hammer 2011)

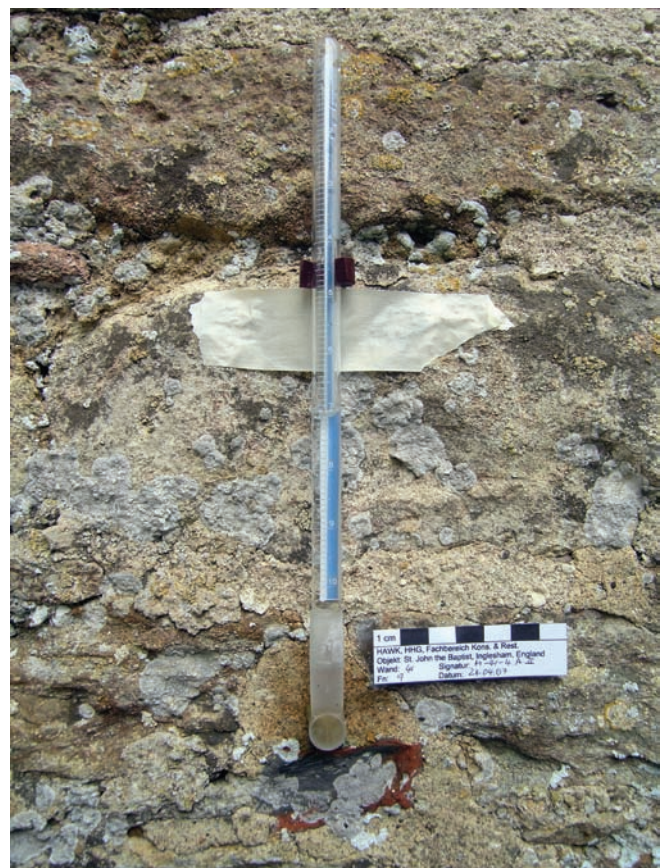
18. Inglesham, Wiltshire, UK, St. John the Baptist, Chancel, façade, south wall, detail, survey measurement of porosity using test tubes after Ryszard Mirowski (patent 125 504). (Photo HAWK / Teeken / Wander / Rutherford / Hammer 2007)

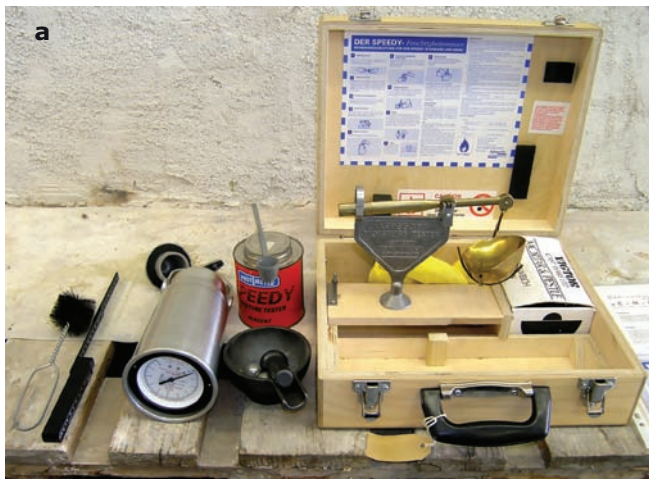
LIT / OBJEKT		DINSEVERBANT: Abteilung für Restaurierung u. Konservierung v. Denkmalen						
Place, object		CM - Messung (Carbide-messung) - Absol. Feuchte				22.:		
b		Restaurator / Ausführender performer		Fohrmaschine: Bohrer: Ø drill		Datum: date		
Lfd. Nr.	PROBLEME / Beschädigung, Name bzw.	PROFIL-METER v	SCHADEN AUSMASS	BOHRLOCH-TIEFE/cm von - bis	REINIG (Grund)	DRUCK (N/cm²)	WASSER-GEHALTEN	BOHRSPITZ (Material nach Art. 2. Buchst.)
Pos. no.	Localisation drill hole	Data	Condition, Max Damage phenomena steps	Depth drill hole from-to	Gr Sample	% moist pressure	Kind of cuttings, colour

22. Sprzęt do pomiaru CCM: a. urządzenie pomiarowe; b. formularz dokumentu CCM; c. 2 rodzaje różnych wyników CCM i związane z tym wykresy

22a. Calcium Carbide measurement (CCM) equipment, to measure absolute content of humidity in different depth of the wall; b. form to document CCM; c. 2 types of different results of CCM and the related diagrams

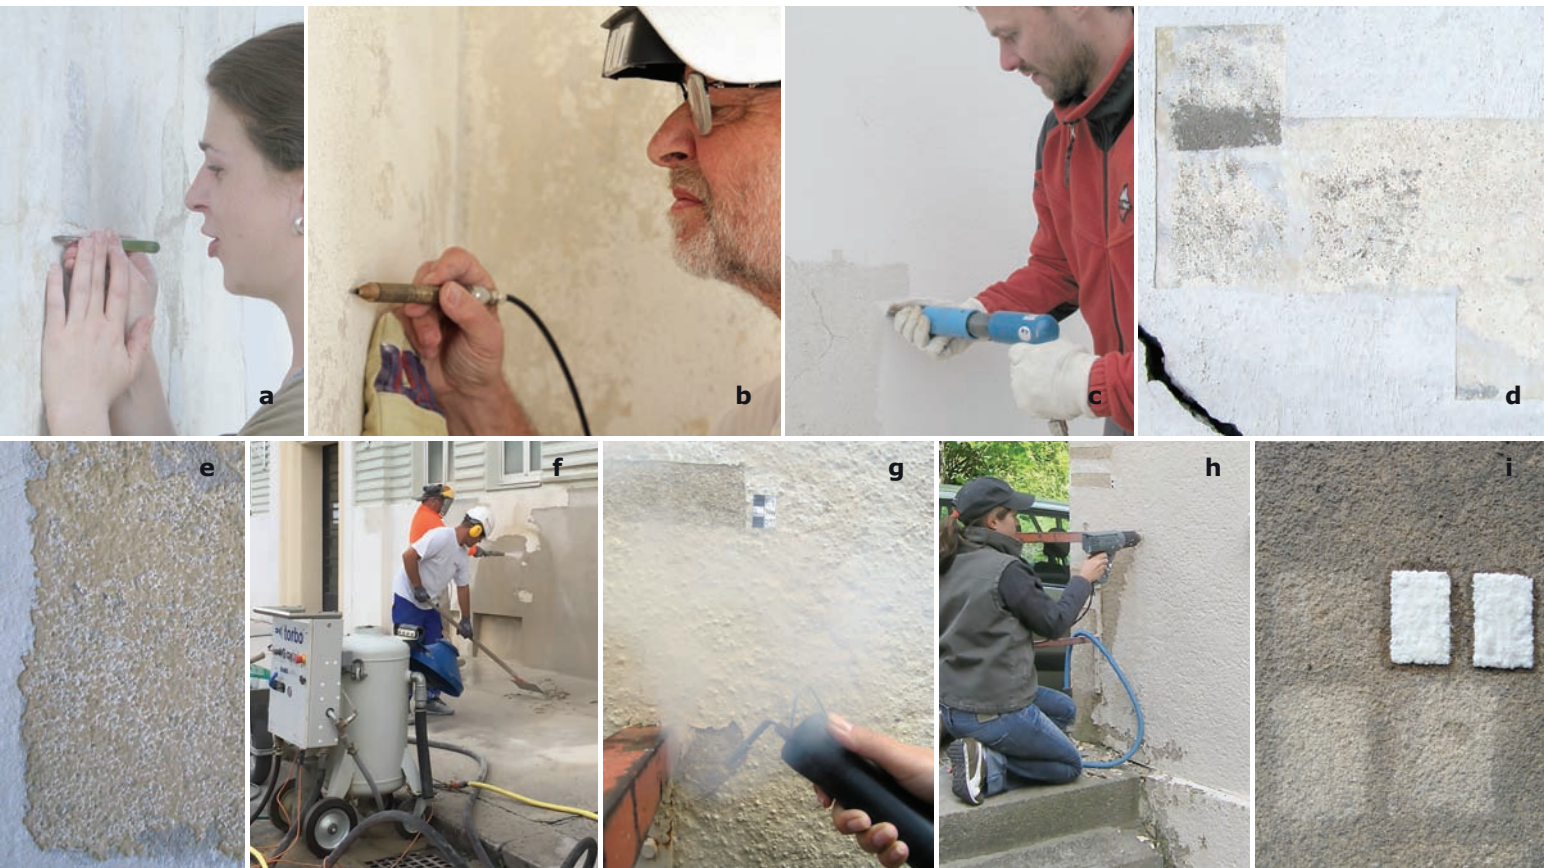
23. Różne przykłady prac konserwatorskich: **a.** Brno, Dom Tugendhatów, 1930, Ludwig Mies van der Rohe, ręczne badanie za pomocą skalpela warstw o znaczeniu historycznym przez konserwatora-restauratora. (HAWK, Schaack, fot. Ivo Hammer 2004); **b.** Brno, Dom Tugendhatów, „odkrywanie” (usunięcie późniejszego wapnowania i niedawno położonej na bazie żywicy syntetycznej farby) za pomocą pneumatycznego mikrodluta przez konserwatora-restauratora (fot. Dieter Reifarth 2011); **c.** Brno, Dom Tugendhatów, racjonalizacja metody „wykopu” za pomocą pneumatycznego młotka igłowego, z możliwością drobnych uszkodzeń, pod warunkiem odpowiedzialnego użytkownika urządzenia (firma JOS, Uniwersytet Pardubice-Litomyśl / Josef Červinka; fot. Ivo Hammer 2010); **d.** Brno, Dom Tugendhatów, „test odsłaniania” (usuwanie bielenia) za pomocą piaskowania wodnego (firma JOS, Uniwersytet Pardubice-Litomyśl / Jakub Ďoubal; fot. Ivo Hammer 2004); **e.** Brno, Dom Tugendhatów, test na odsłonięcie” (usunięcie bielenia) za pomocą strumienia krio (kryształy lodu) nie przyniósł pożądanego sukcesu, Conservation Investigation Campaign (CIC), 2010 (fot. Ivo Hammer); **f.** budynek skalę w trzeciej dzielnicy Wiednia przy Rechte Bahngasse 28, usunięcie powłoki hydrofobowej w dolnej części - wodne piaskowanie na dużą skalę fot. Ivo Hammer 2018); **g.** Braunlage, Sanatorium Dr. Barnera, główny budynek, fasada zachodnia, Albin Müller 1915, próba odkrycia (usunięcie) ostatniej warstwy farby na bazie żywicy syntetycznej, ok. 1970 r. przy użyciu strumienia pary pod ciśnieniem (HAWK, Vogler, Wellner 2004 (fot. Ivo Hammer); **h.** Braunlage, Sanatorium Dr. Barnera, główny budynek, fasada zachodnia, Albin Müller 1915, próba odkrycia (usunięcie ostatniej warstwy farby na bazie żywicy syntetycznej ok. 1970 za pomocą gorącego powietrza (HAWK, Vogler, Wellner 2004, fot.: Ivo Hammer); **i.** Braunlage, Sanatorium Dr. Barnera, główny budynek, fasada zachodnia, Albin Müller 1915, próby czyszczenia z użyciem kompresów z pulpy bukowej i wody (+ węglan amonu). (HAWK, Vogler, Wellner 2004, fot. Ivo Hammer)

23. Various examples of restoration work: **a.** Brno, Tugendhat House, 1930. Manual examination of the historically significant layers by the conservator-restorer using a scalpel. (HAWK, Schaack. Photo: Ivo Hammer, 2004); **b.** Brno, Tugendhat House, 1930. 'Uncovering' (removal of later whitewash and recent synthetic resin paint) using a pneumatic micro-chisel by the conservator-restorer (Photo: Dieter Reifarth 2011); **c.** Brno, Tugendhat House, 1930. Rationalization of the 'excavation' method using a pneumatic needle hammer, with accountable collateral damage provided the device is used responsibly (University of Pardubice-Litomyśl, Jakub Ďoubal. Photo: Ivo Hammer 2010); **d.** Brno, Tugendhat House. 'Uncovering test' (removal of whitewashing) using water-sandblast (JOS-company). (University of Pardubice-Litomyśl, Josef Červinka. Photo Ivo Hammer 2004); **e.** Brno, Tugendhat House. In this case, uncovering test' (removal of whitewashing) using a cryo jet (ice crystals) did not bring the desired success (international Conservation Investigation campaign [CIC], 2010. Photo: Ivo Hammer); **f.** Removal of a hydrophobic coating in the base area. Large-scale water-sandblasting, Vienna 3rd district, Rechte Bahngasse 28. (Photo: Ivo Hammer 2018); **g.** Braunlage, Sanatorium Dr. Barner, central building, west facade, Albin Müller 1915, uncovering test (removal of a recent synthetic resin paint, approx. 1970) using a steam pressure jet. (HAWK, Vogler, Wellner 2004. Photo: Ivo Hammer); **h.** Braunlage, Sanatorium Dr. Barner, central building, west facade, Albin Müller 1915, uncovering test (removal of a recent synthetic resin paint, around 1970) using hot air. (HAWK / Vogler, Wellner 2004. Photo: Ivo Hammer); **i.** Braunlage, Sanatorium Dr. Barner, central building, west facade, Albin Müller 1915. Cleaning tests using compresses made from beech pulp and water (+ ammonium carbonate). (HAWK, Vogler, Wellner 2004. Photo: Ivo Hammer)

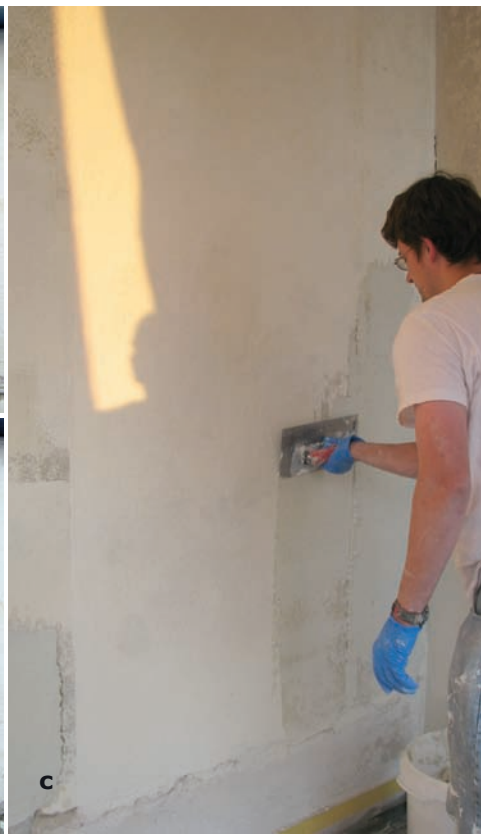
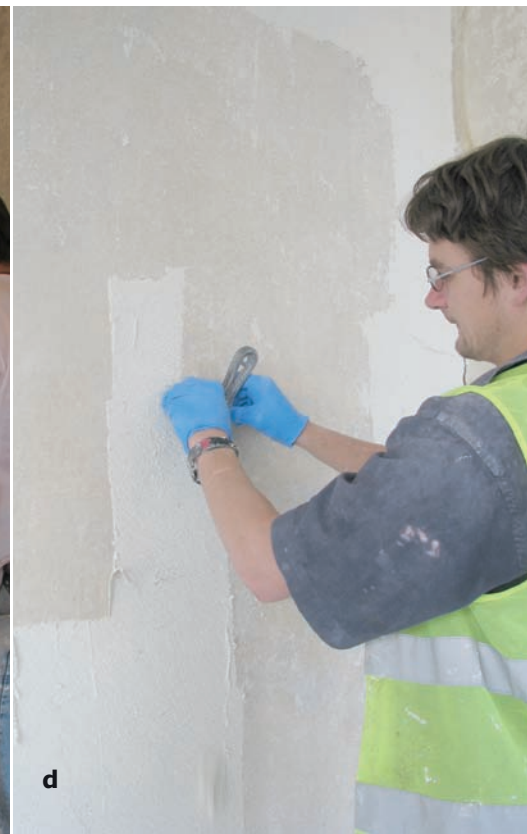
24. Brno (Czechy), Dom Tugendhatów, 1930, Ludwig Mies van der Rohe: **a.** mieszkanie szofera, balustrada galerii, próba odsłonięcia mikrodlutem i kolejne kompresy z węglanem amonu o neutralnych brzegach (HAWK 2004, fot. Ivo Hammer); **b.** mieszkanie szofera, balustrada galerii, „próba” działania kompresu z węglanem amonu: oczyszczanie i przemiana tynku w wapno, zmniejszenie zasolenia (HAWK, fot. Ivo Hammer 2004); **c.** górny taras, ściana północna – szybkie nałożenie kompresu w celu oczyszczenia i ponownego nałożenia tynku za pomocą kielni. Skład kompresu: 1 kg węglanu amonu, pulpa bukowa ARBOCEL BC 200 0,5 kg, kaolin (głina biała) 0,5 kg, woda zdemineralizowana 4.5 -5 l. (Art KODIAK, Michal Pech, fot. Ivo Hammer 2011); **d.** górny taras, północna ściana – szybkie usuwanie kompresu celulozowo-kaolinowo-amonowego za pomocą szpatułki, (Art KODIAK, Michal Pech fot. Ivo Hammer 2011)

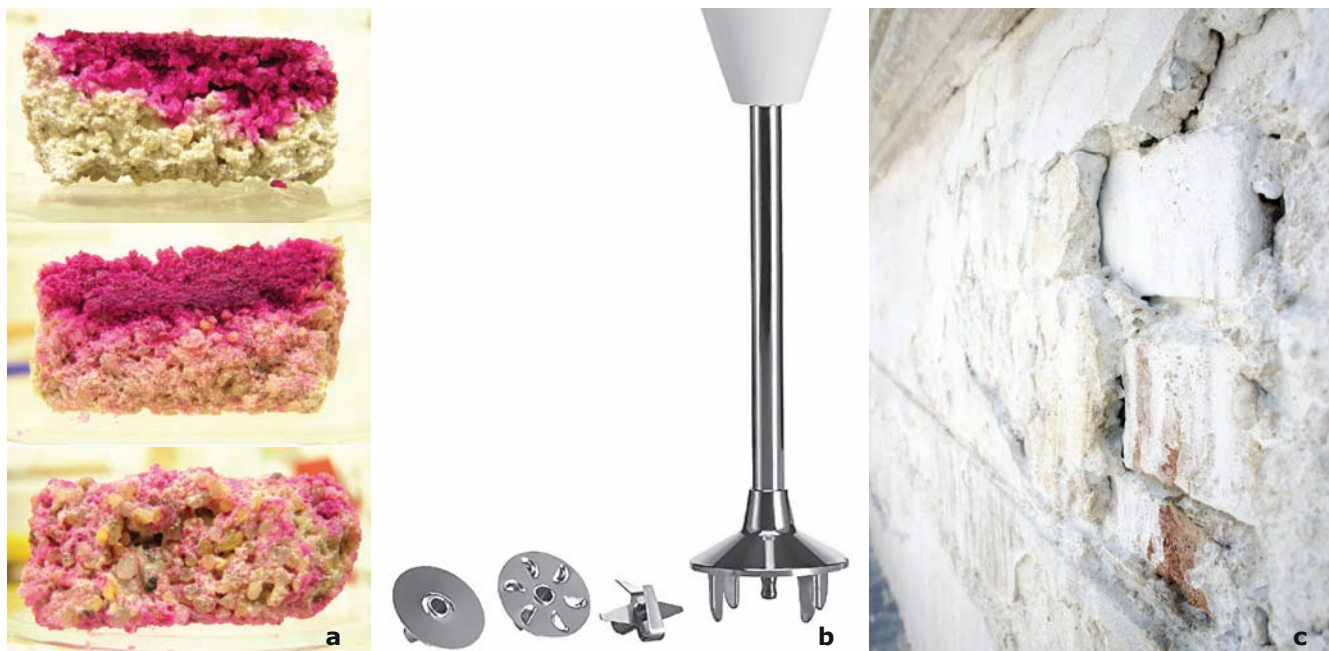
25. Konsolidacja wapnem hydratyzowanym: **a.** próbki tynku wapiennego lekko hydraulicznego. Próby konsolidacji: (po lewej) zachowanie szpachlówki wapiennej podczas penetracji wodą (niezdyspergowana), (w środku) zachowanie penetracyjne szpachlówki wapiennej w 1-propanolu (niezdyspergowana), (po prawej) zawiesina wapna hydratyzowanego zdyspergowana w 1-propanolu za pomocą miksera ręcznego. próba fenoloftaleinowa. (HAWK, Vogler 2005); **b.** mikser ręczny z dyskami dyspersyjnymi; **c.** Wiedeń, elewacja z 1880 r., konsolidacja wapnem hydratyzowanym dyspergowanym na miejscu

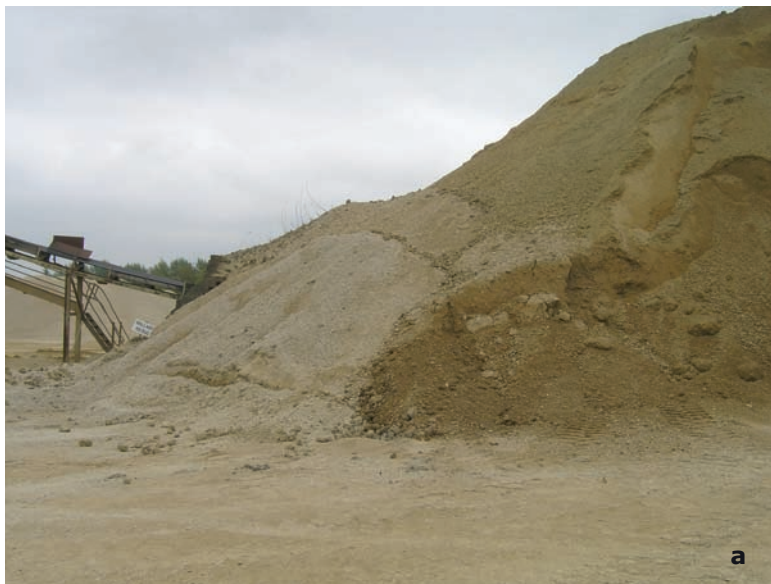
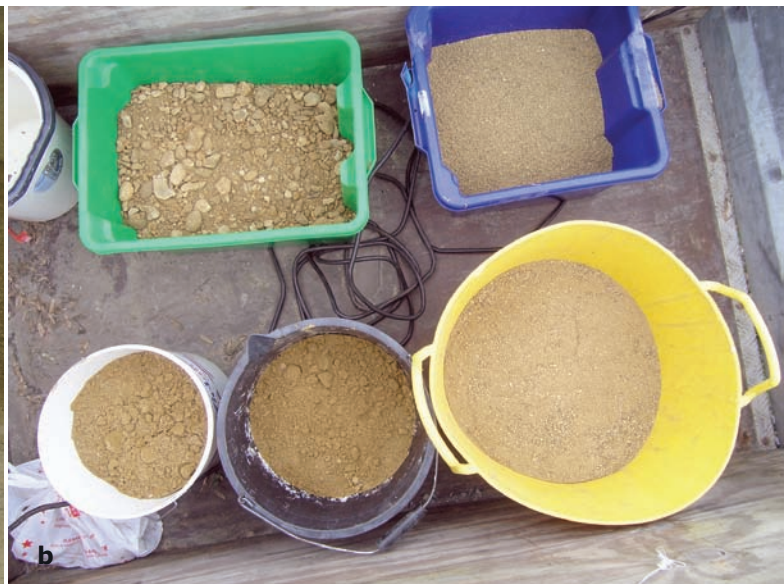
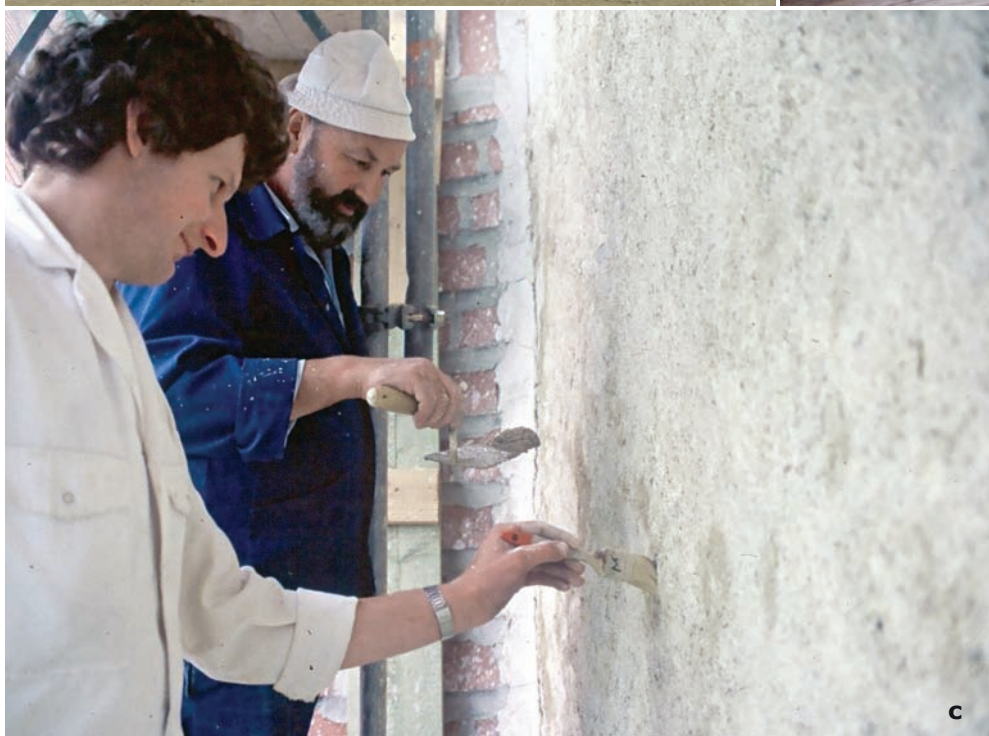
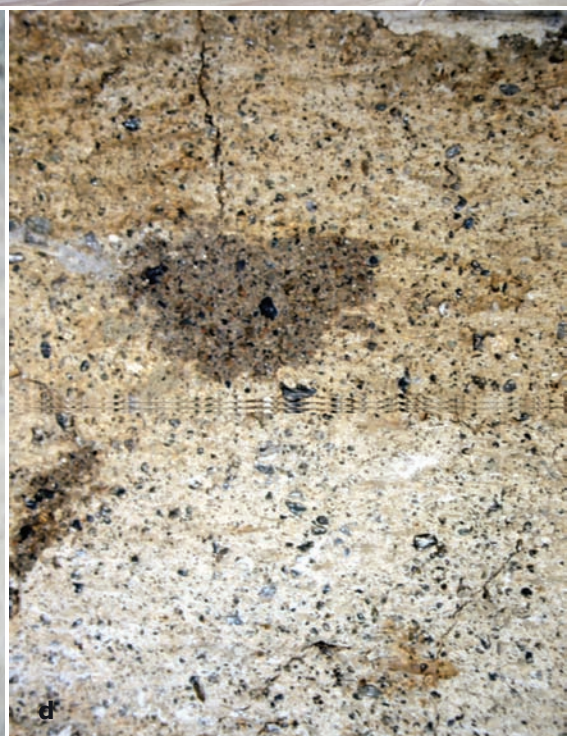
26a. Kopalnia piasku w pobliżu Inglesham / Wielka Brytania (fot. Ivo Hammer 2007); **b.** różne kolory piasku z piaskowni w pobliżu Inglesham w UK. (fot. Ivo Hammer 2007); **c.** Weißenkirchen in der Wachau, kościół parafialny, duża wieża zachodnia, elewacja wschodnia, tynk z 1502. Tynk uzupełniają 2 murarzy: jeden nakłada zaprawę, drugi zaprawę uzupełniającą fot.: Ivo Hammer 1990); **d.** Weißenkirchen in der Wachau, kościół parafialny, duża wieża zachodnia, elewacja wschodnia, tynk z 1502, zaprawa wypełniająca (wciąż mokra) zawiera nieprzemity lokalny piasek i doskonale pasuje do pierwotnej zaprawy. (6 pv wapno gaszone, 1 pv TRASSIT Plus, 10 pv piasek żółty 0-3 mm, 10 pv piasek lokalny 0-5 mm, trochę pigmentu ochry Siena nat., ¼ pv mączka ceglana, ¼ pv wysuszone cząstki wapna gaszonego

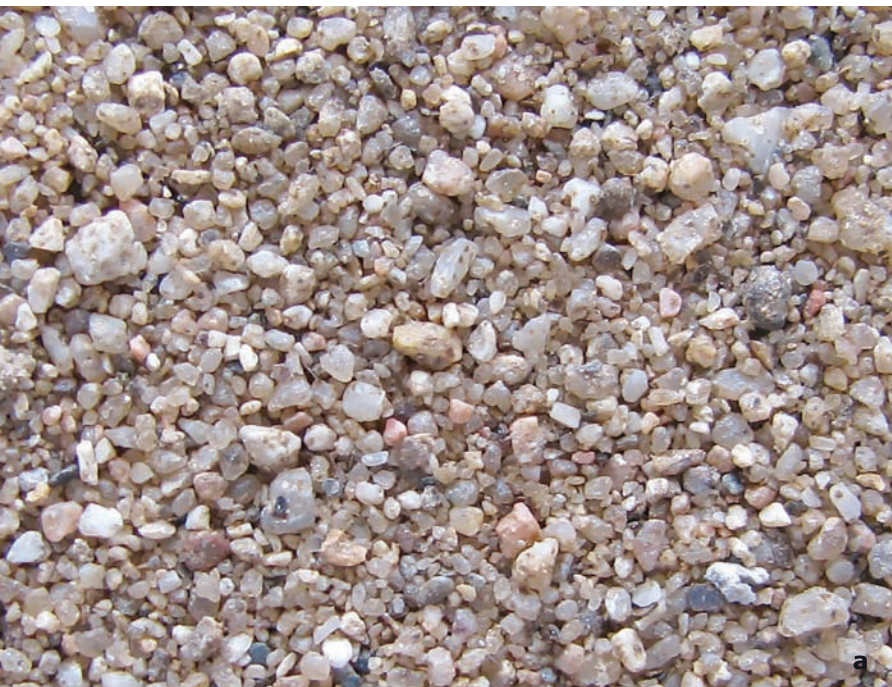
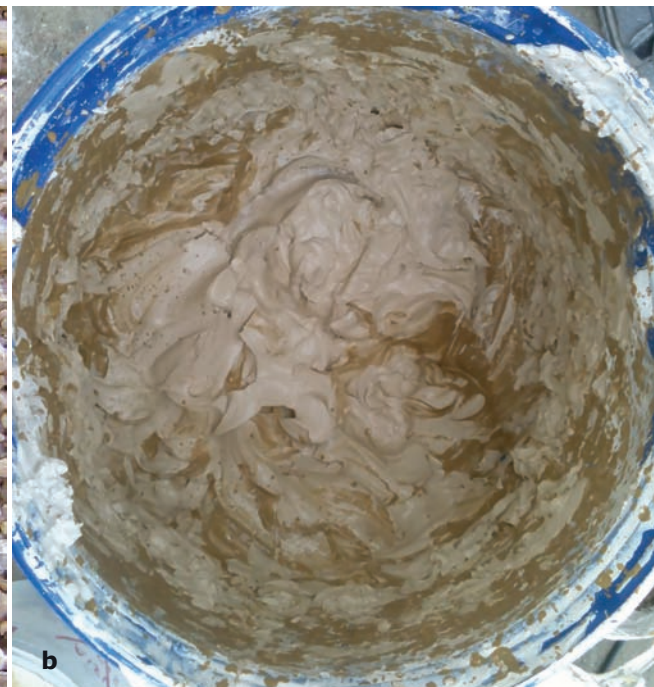
27a. Piasek z Bratčice, na południe od Brna, nie płukany. Piasek kwarcytowy polodowcowy ma bardzo różne zabarwienie ziaren, ogólny kolor jest żółtobrązowy. Piasek był najprawdopodobniej używany do zaprawy tynkarskiej Domu Tugendhatów (1930) w Brnie. Dolna część fotografii ok. 10 cm. (fot.: Ivo Hammer 2011); **b.** Brno (Czechy), Dom Tugendhatów, 1930, zalane wapno, podstawa płukania wapiennego, zgodnie z historyczną tradycją przed rozcieńczeniem zmieszane z wodą, wykonane przez konserwatorów-restauratorów (Michal Pech i Ivo Hammer): Szpachlówka wapienna (ALTMANNSTEIN) 30 kg, 150 g oleju lnianego, żółcień cytrynowa 300 g, sproszkowany biały marmur (2 μ) 150 g, bardzo drobny piasek błotny (0-0,5 mm), spoiwo Bratčice 3 kg, piasek Bratčice Sand (0-2 mm 2 kg) (fot. Ivo Hammer)
