## DIE RESTAURIERUNG DER MARIENKIRCHE IN SALZWEDEL

› Ivo Hammer, Andreas Huth

### ZUR GESAMTRESTAURIERUNG VON 1996 BIS 2008 – EIN CHRONIKALISCHER ÜBERBLICK

## ZUR RESTAURIERUNG DER WANDOBERFLÄCHEN DES INNENRAUMS – UNTERSUCHUNGEN UND KONZEPTE DER HAWK HILDESHEIM › Ivo Hammer<sup>1</sup>

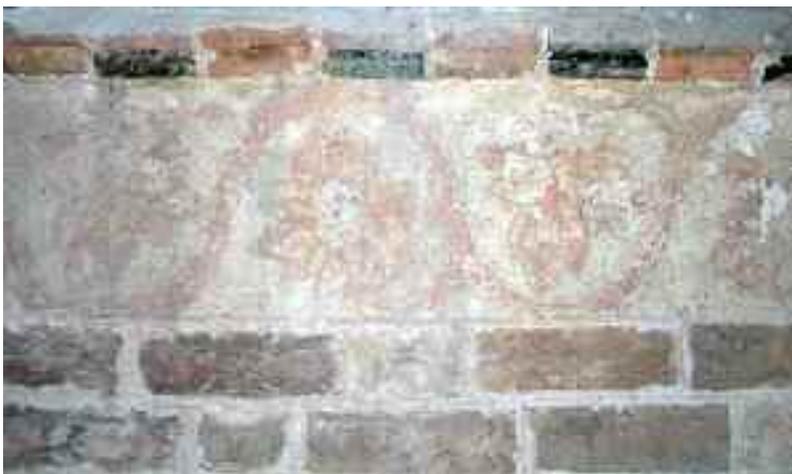
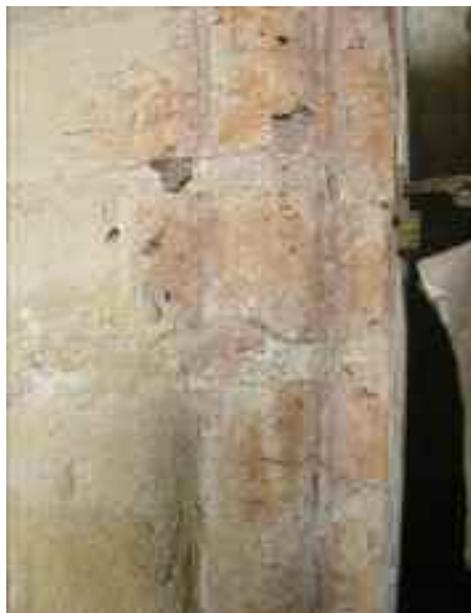
ABB. 11

Ehemalige Ostfassade der Bibliothek (seit Ende 15. Jahrhundert unter Dach). Roter Weinblatt-Fries der Traufe, in den dünnen Kalkmörtel geritzt, Freskotechnik, mit Resten der abgewitterten Rotfassung und der Fugenmalerei auf dem Fugenstrich und den (nicht glasierten) Ziegeln (Mitte 15. Jh.?), 2007

Außerdem befinden sich in Traufhöhe Reste des ehemaligen Putzfrieses (Abb. 11) mit Ritzungen in den nassen Putz und einer floralen Gestaltung (Wellenranke – »laufender Hund« – mit Weinblatt im Zentrum). Dieser Fries findet sich in ähnlicher Form auch an der ehemaligen Ostfassade der Bibliothek. Eine erste ziegelrote Fassung mit Fugenmalerei ist an den Fenstern und den Gewölberippen in der Bibliothek nachweisbar, darüber ein zweite in »Caput mortuum«-Rot (bräunlich violettrot).

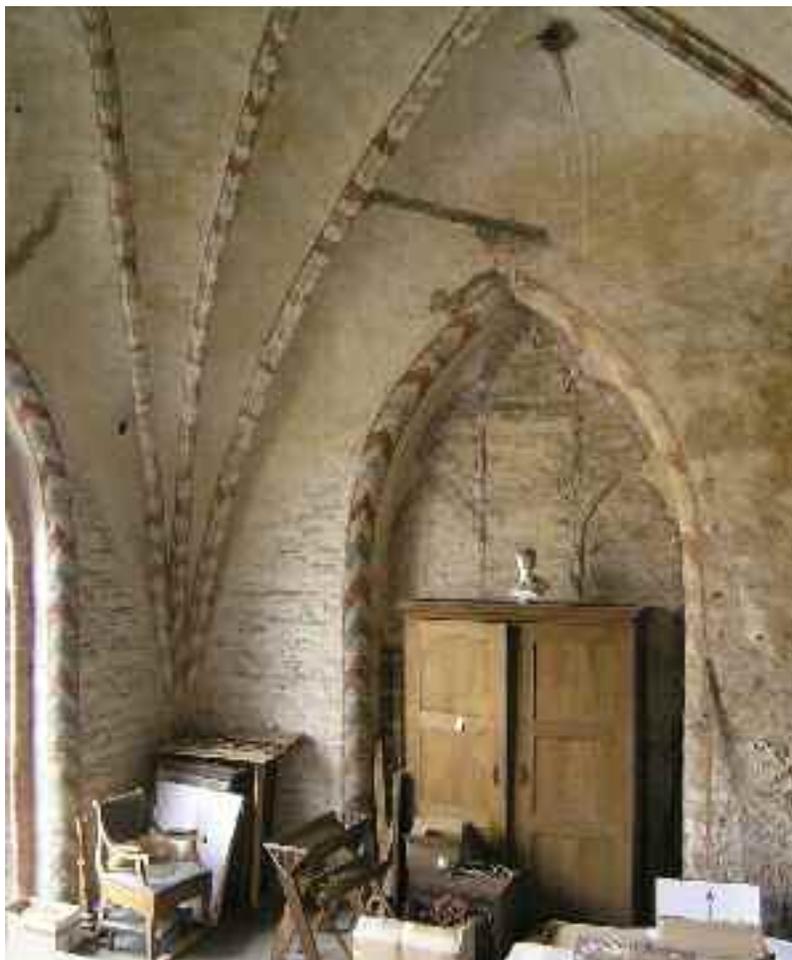
**ABB. 12 (links)**  
Segensammer, äußere Laibung des ehemaligen Ostfensters der Bibliothek (Mitte 15. Jh.?), Reste der Rotfassung des Ziegels mit geringen Resten der Fugenmalerei, 2007

**ABB. 13**  
Segensammer, Nordostecke. Dekorative Bemalung auf den Formziegeln: mit Sandaufschlämmung gefärbte, gelblich weiße Tünche mit azurit blauen und roten Winkeln, schwarz konturiert, roter Begleitstrich, wohl um 1500. Die Reste der roten Ziegelmalerei mit gemalten Fugen stammen vielleicht aus der Bauzeit. Durch Infiltration von Wasser starke Verfärbung und Krustenbildung durch Vergipsung der Kalktünche. Teilweise ist das Blau grünlich verfärbt, 2007

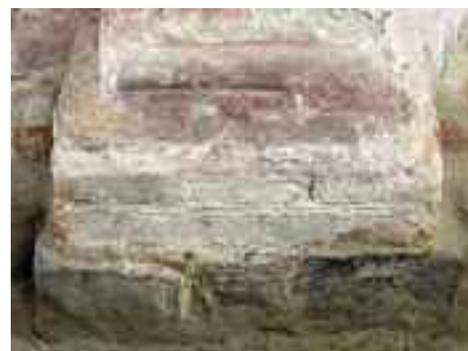
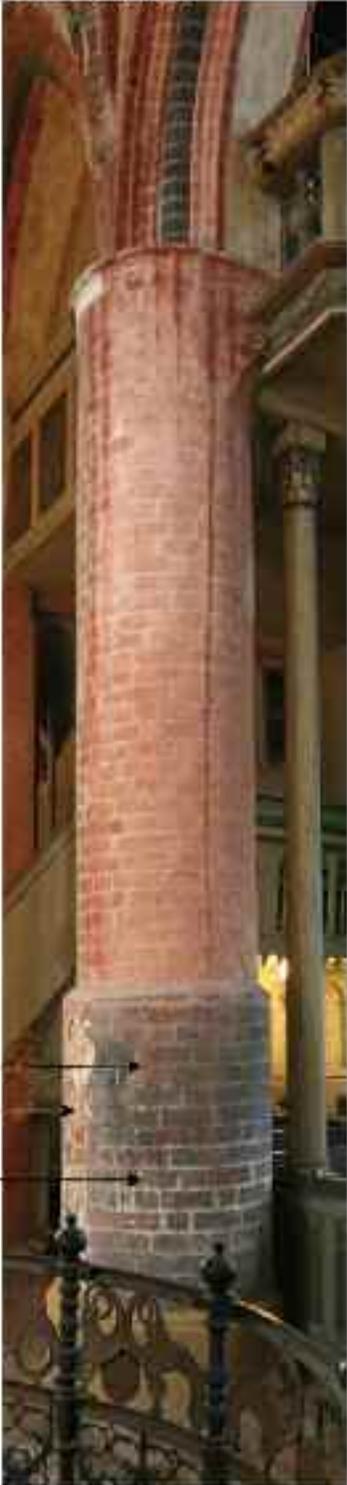
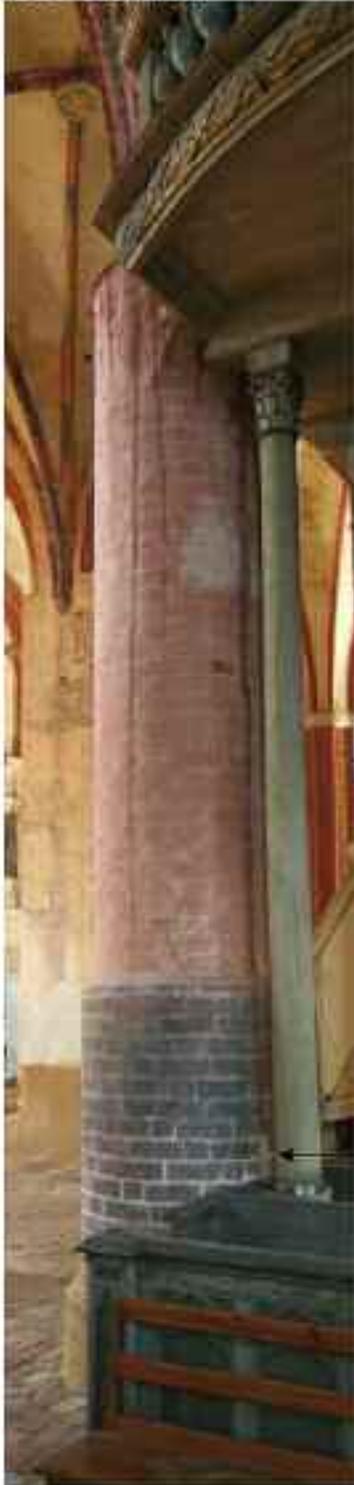
ABB. 16 (rechte Seite)

Befundprotokoll zu Proben vom südwestlichen Rundpfeiler des Mittelschiffs: Nachweis der ursprünglichen Ziegelfassung, »Schönung« des Ziegelmauerwerks, 2007

St. Marienkirche, Salzwedel	
Untersuchung der Fassungsabfolge des süd-westlichsten Rundpfeilers des Mittelschiffs (B-SS-BC-34)	
Süd-Ost-Ansicht	Nord-Ost-Ansicht

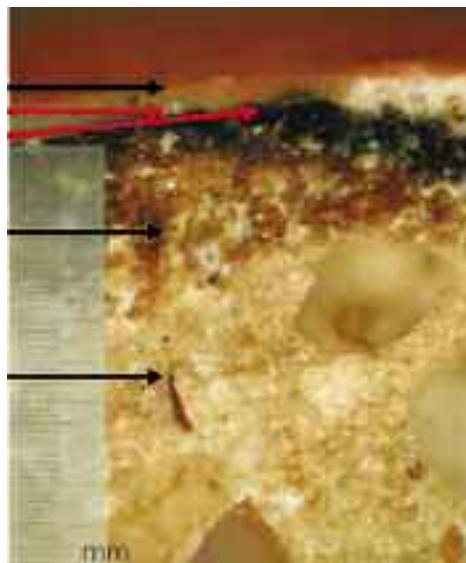
ABB. 17

Schliff einer Probe der Fassung des freistehenden Pfeilers im Südloch des Westbaus (14. Jh.). Oa: durch Feinsilikate hell brauner Fugenmörtel mit großen Quarzeinschlüssen, hoher Bindemittelanteil (Kalk); Ob: rotbraune Schlämme mit Kalkanteil, a fresco aufgetragen, die Grenze zum Fugenmörtel entsprechend unscharf; 1: schwarze, a fresco aufgetragene Schicht, mit Schlammanteilen (rötlich schimmernde Quarzkörner), Oberfläche verletzt (ursprünglich, 14. Jh.); 2: fragmentarische weiße Tünche (Grundierung?); 3: rezente Rotfassung (Leweke), 2008

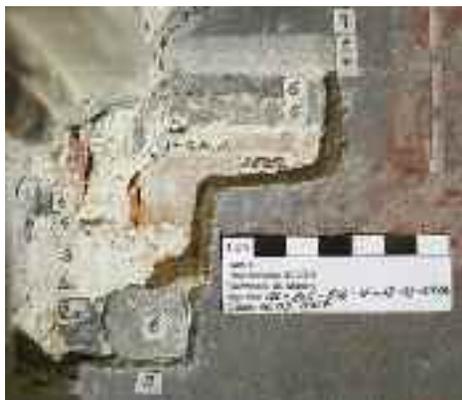
ABB. 18

Wand-Sondierung an der oberen Ecke des Kanzelkorbs (1581, 1604 restauriert und bemalt). 0: Putz, weiß-geblich, 0,5 cm dick; 1a: bläuliches Schwarzgrau (Holzkohle) (14. oder 15. Jh.); 1b: helleres Schwarzgrau, körnige Holzkohle (15. Jh.); 2a–4: Grobputz, Feinputz, weiße Tünche, weiß-gelb-rötliche Fassung (Kanzel 1581); 5: Kalkputz weiß-geblich, 0,3–0,6 cm dick; Grauschwarz a fresco, sehr dünn (1601), 6–9: (freskal gebundene) graue Fassung; 7: Putz; 8: hellgraue Fassung; 9: rezente graue Fassung, 2007

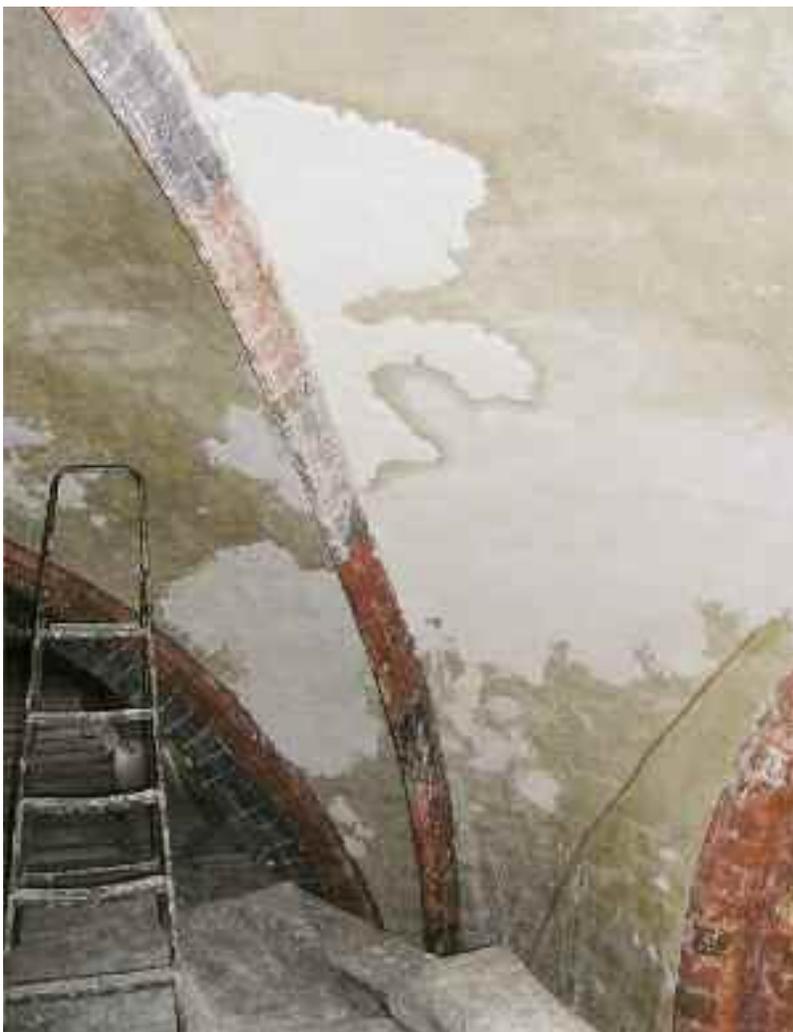
Die Folgen der häufigen Infiltration von Wasser im Gewölbe bzw. im bodennahen Bereich, nämlich die Konzentration löslicher Salze an der Putzoberfläche und die Bildung von Gipskrusten, erforderten konservatorische Maßnahmen. In der Vergangenheit wurde schon ein beträchtlicher Teil des Putzes aus dem 14. Jahrhundert in verschiedenen historischen Phasen erneuert, aber dennoch waren mehr als 40 % des ursprünglichen Putzes noch erhalten, also ca. 2000 m<sup>2</sup>. Die hygroskopischen Salze, die bei den natürlichen Schwankungen der relativen Luftfeuchtigkeit des Innenraums um 60–70 % RLF durch Anziehung des Wassers aus der Raumluft zwischen Lö-

**ABB. 20**  
Südliches Seitenschiff, westlicher Pfeiler. Putzkomresse zur Salzverminderung während der Abnahme, 2007

sung und Kristallisation pendeln, erzeugen auch ohne Infiltration von Wasser Schäden und breiten sich langsam aus. Die aus Gips bestehenden Krusten der Putzoberfläche behindern die rasche Austrocknung, verhindern weniger schädliche Salzausblühungen und erzwingen die schädliche Kristallisation von Salzen unter der Oberfläche. Zusätzlich begünstigen die Salze auch die Entstehung von Feuchtigkeit durch thermische Kondensation.

7. Krustenbehandlung durch Restauratoren (Abb. 20, 21): Rekonversion von Gips zu Kalk mittels Ammoniumcarbonat-Kompressen (insgesamt mehr als 500 m<sup>2</sup>).<sup>49</sup>

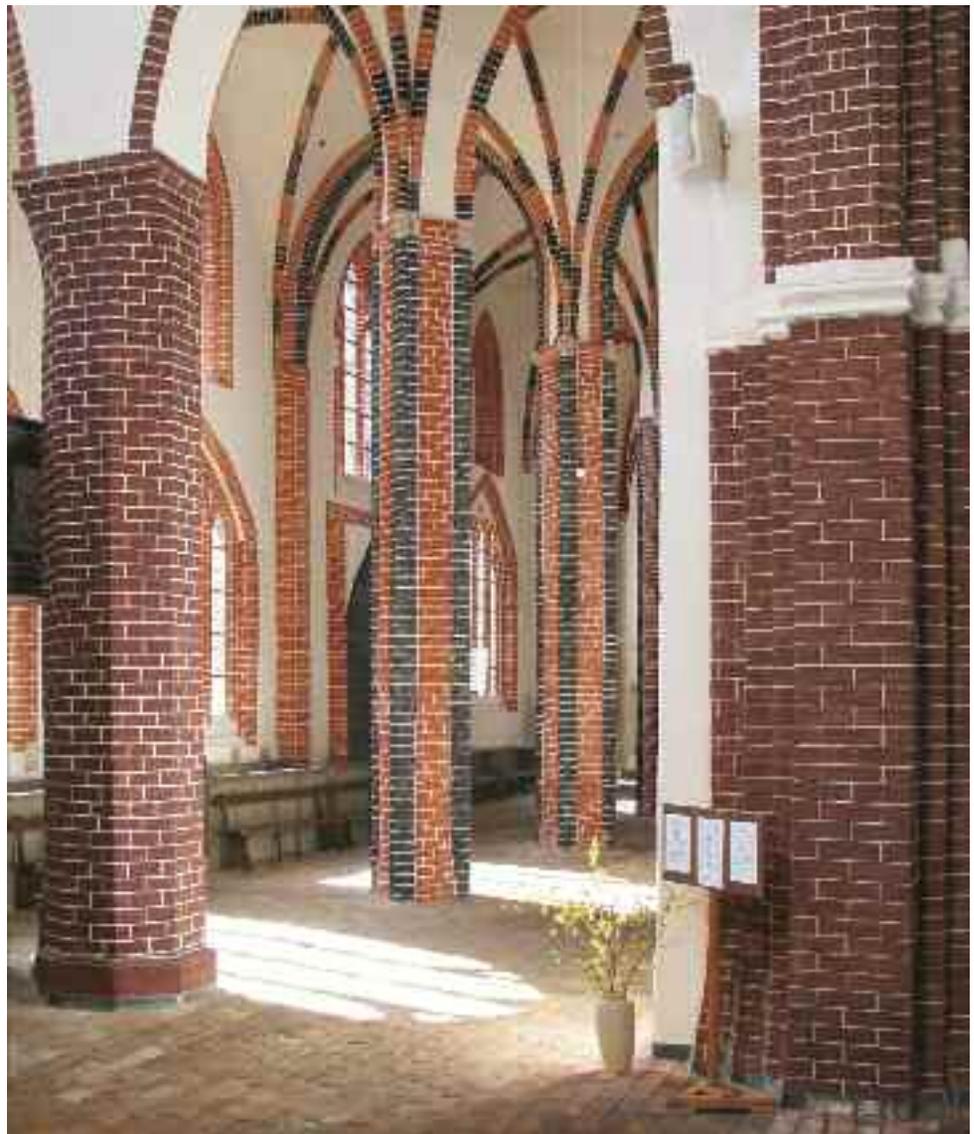
**ABB. 25**  
Salzwedel, Marienkirche, Blick vom Südquerhaus in das südliche Seitenschiff, nach der Restaurierung 2007/08, 2009
